# Histoire d'un morceau de charbon

Auteur : Philippe Chevalier  
Année : 2023

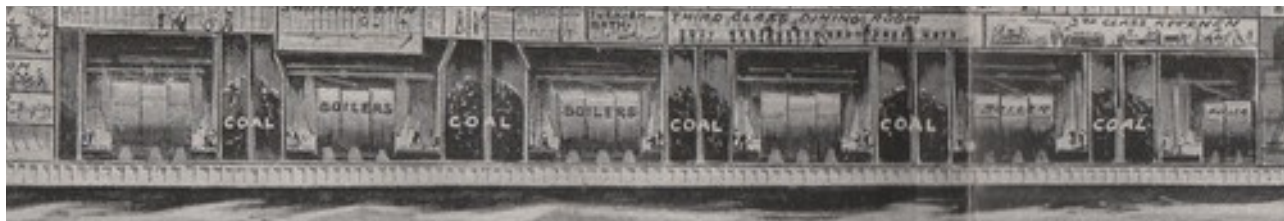
Figure 5: Représentation des six chaufferies du Titanic. La gauche, la chambre de chauffe la plus en avant, la chaufferie n° 6. Elle est suivie par la chaufferie n° 5, et ainsi de suite jusqu'à la chaufferie n° 1.

Le *Titanic* était équipé de 29 chaudières : 24 chaudières doubles et 5 chaudières uniques, réparties dans six chaufferies. Chacune de ces chambres de chauffe occupait respectivement l'emplacement d'un compartiment.

Les chaudières doubles étaient équipées de foyers de chaque côté, en avant et en arrière. Les chaudières simples étaient équipées de foyers sur un seul côté, celui situé en avant.

Située dans le cinquième compartiment en partant de la proue, la chaufferie n° 6 ne contenait que quatre chaudières doubles, en raison de la forme incurvée de la coque. Les autres chambres de chauffe contenaient cinq chaudières doubles, à l'exception de la chaufferie n° 1 qui contenait cinq chaudières simples. Les soutes à charbon étaient situées en avant et en arrière des chaudières doubles, et seulement en avant des chaudières simples.

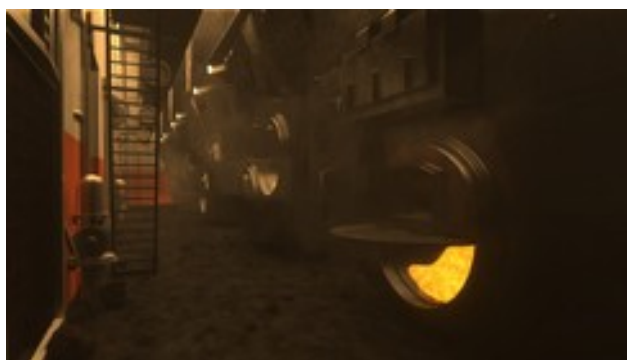
Figure 7: Représentation d'une chaufferie du Titanic. La texture des morceaux de charbon a été obtenue d'après des photos de morceaux de charbon récupérés sur le site de l'épave en 1994.

Entreposé dans soutes prévues à cet effet, le charbon en était extrait, puis cassés en blocs plus petits. Les soutiers chargeaient les blocs de charbon dans une brouette, qu'ils venaient vider au pied des chauffeurs. Quand un indicateur le signalait, le chauffeur ouvrait la porte de l'un des foyers et y enfournait du charbon à grands coups de pelles. Une fois le brûloir convenablement rempli, il refermait la porte, procédant ainsi pour chaque foyer que l'indicateur signalait.

La combustion du charbon provoquait l'échauffement de l'eau incluse dans les chaudières, la transformant en vapeur haute pression. C'est cette vapeur qui permettait aux machines alternatives de faire tourner les hélices<sup>10</sup>. À bord du *Titanic*, c'était de 620 à 640 tonnes de charbon qui était brûlé quotidiennement<sup>11</sup>.

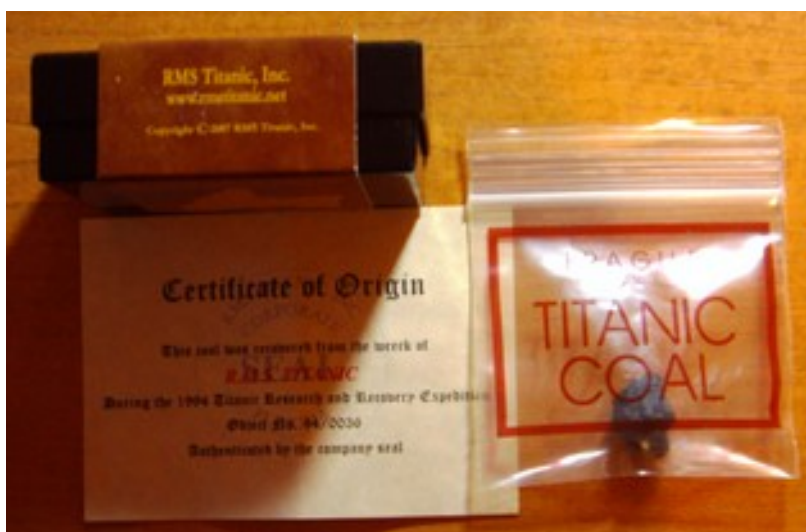
Figure 9: Fragment d'un bloc de charbon remonté en 1994 et vendu pour commémorer le 95<sup>e</sup> anniversaire du naufrage du Titanic.

Durant l'expédition menée en 1994 et organisée par la société RMS Titanic, Inc., 2 340 kg de charbon, répartis en 170 morceaux, furent remontés de profondeurs. Un bloc de charbon pouvait peser jusqu'à 50 kg.

Après un traitement chimique pour permettre leur conservation, les blocs furent fragmentés en 400 000 petits morceaux. Ils furent mis en vente à partir de l'automne 1995. Les premiers certificats d'authenticité étaient signés par George Tulloch, le président de RMS Titanic, Inc. et par Paul-Henri Nargeolet, le chef des opérations<sup>2</sup>. Cependant, en fonction de la suite d'événements en sein de
